# SISTEMA NACIONAL DE PROTEÇÃO E DEFESA CIVIL - SINPDEC

## Plano de Trabalho

| O Plano de Trabalho tem por objeto a reconstrução da ponte no canal de bacupari com as respectivas dimensões 65x9m | | |

## Relatório de Diagnóstico

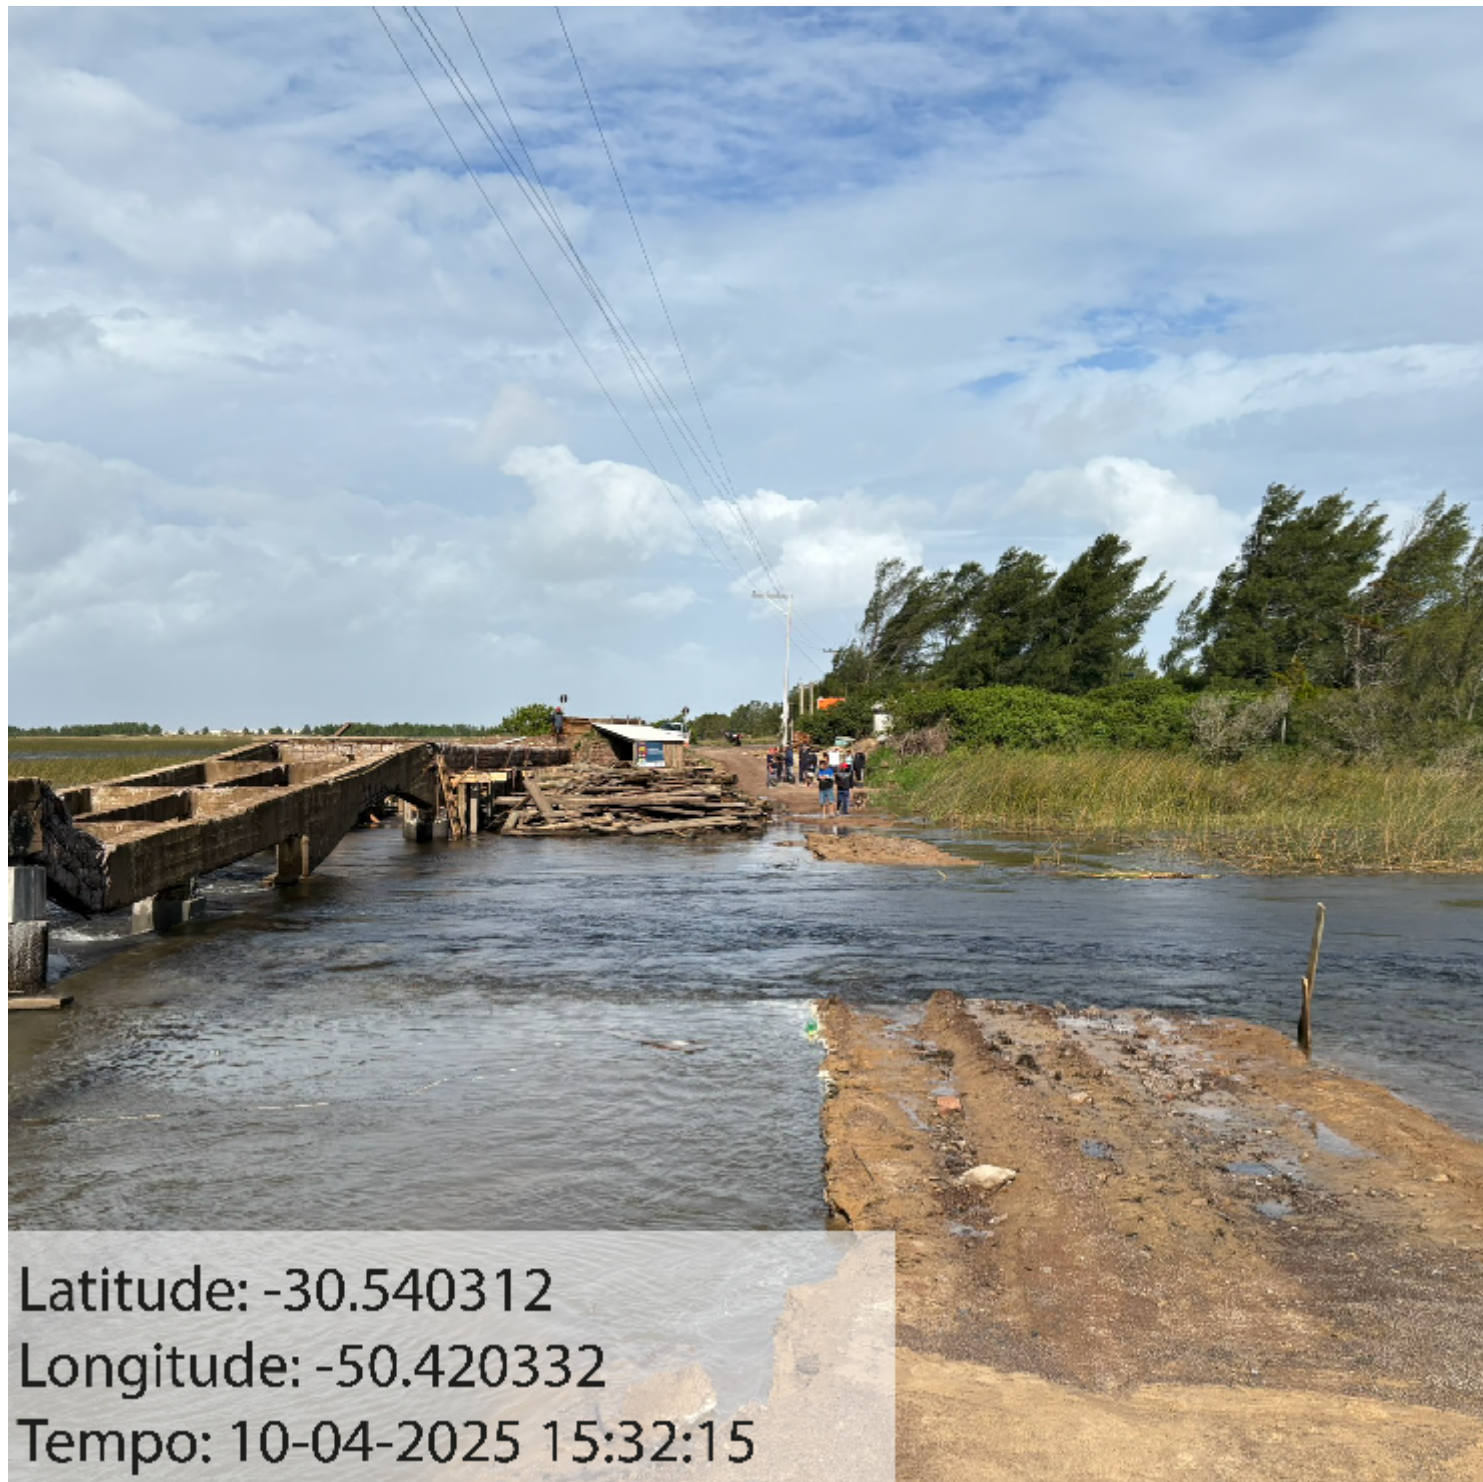
Rompimento do acesso provisório e ponte existente destruída

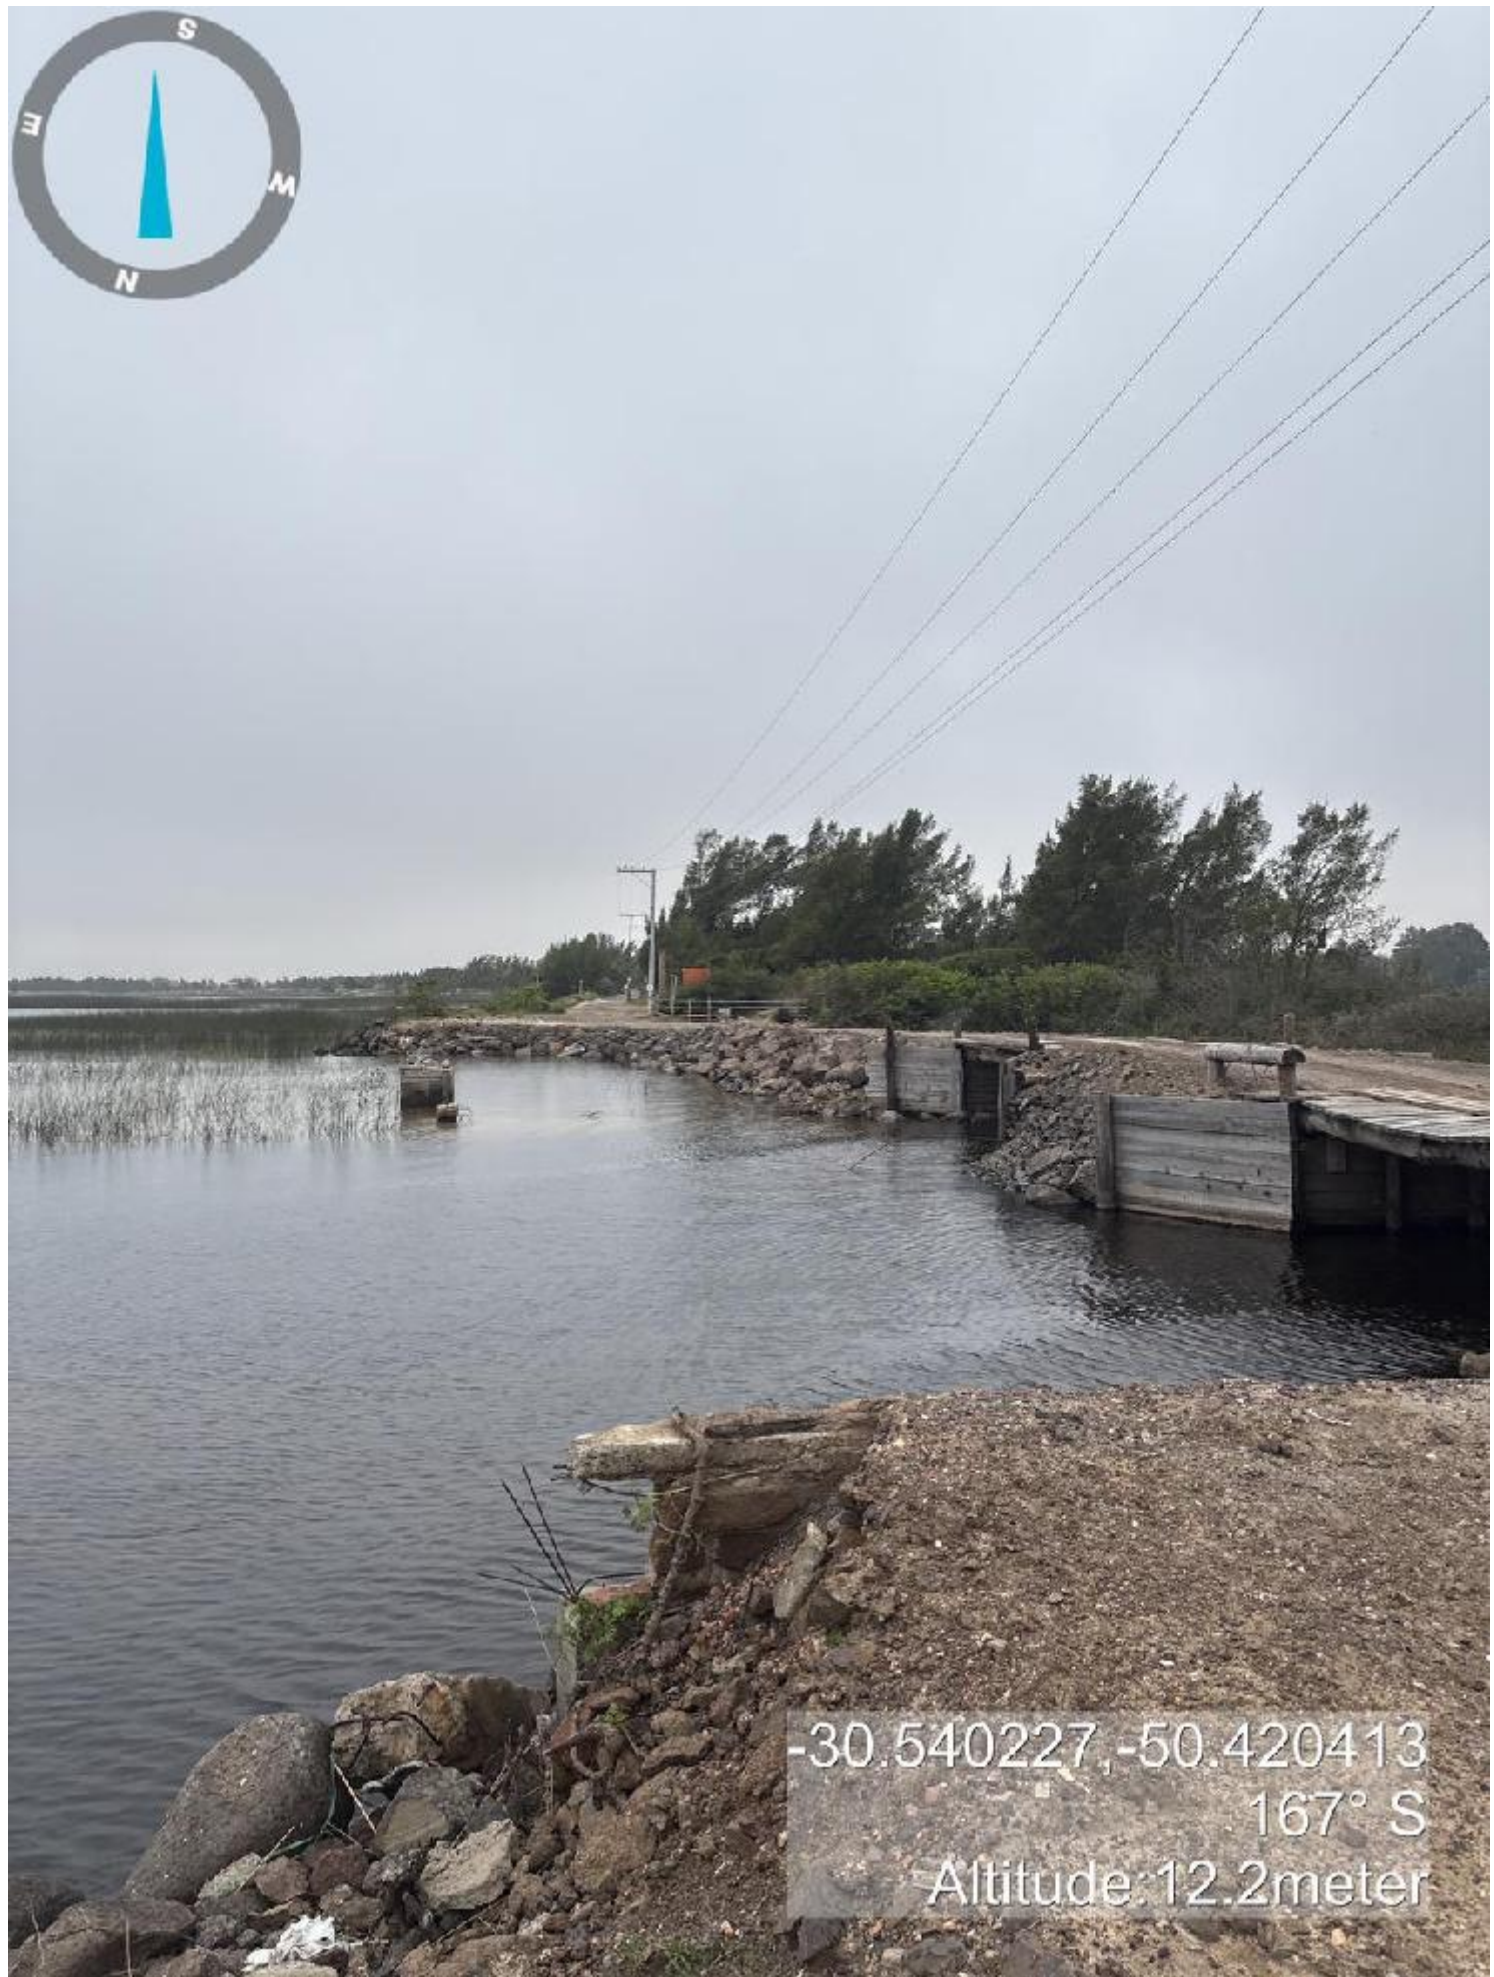
Foto atualizada de 17/10/25. Acesso provisório reconstruído. Restos da estrutura da ponte existente submersa

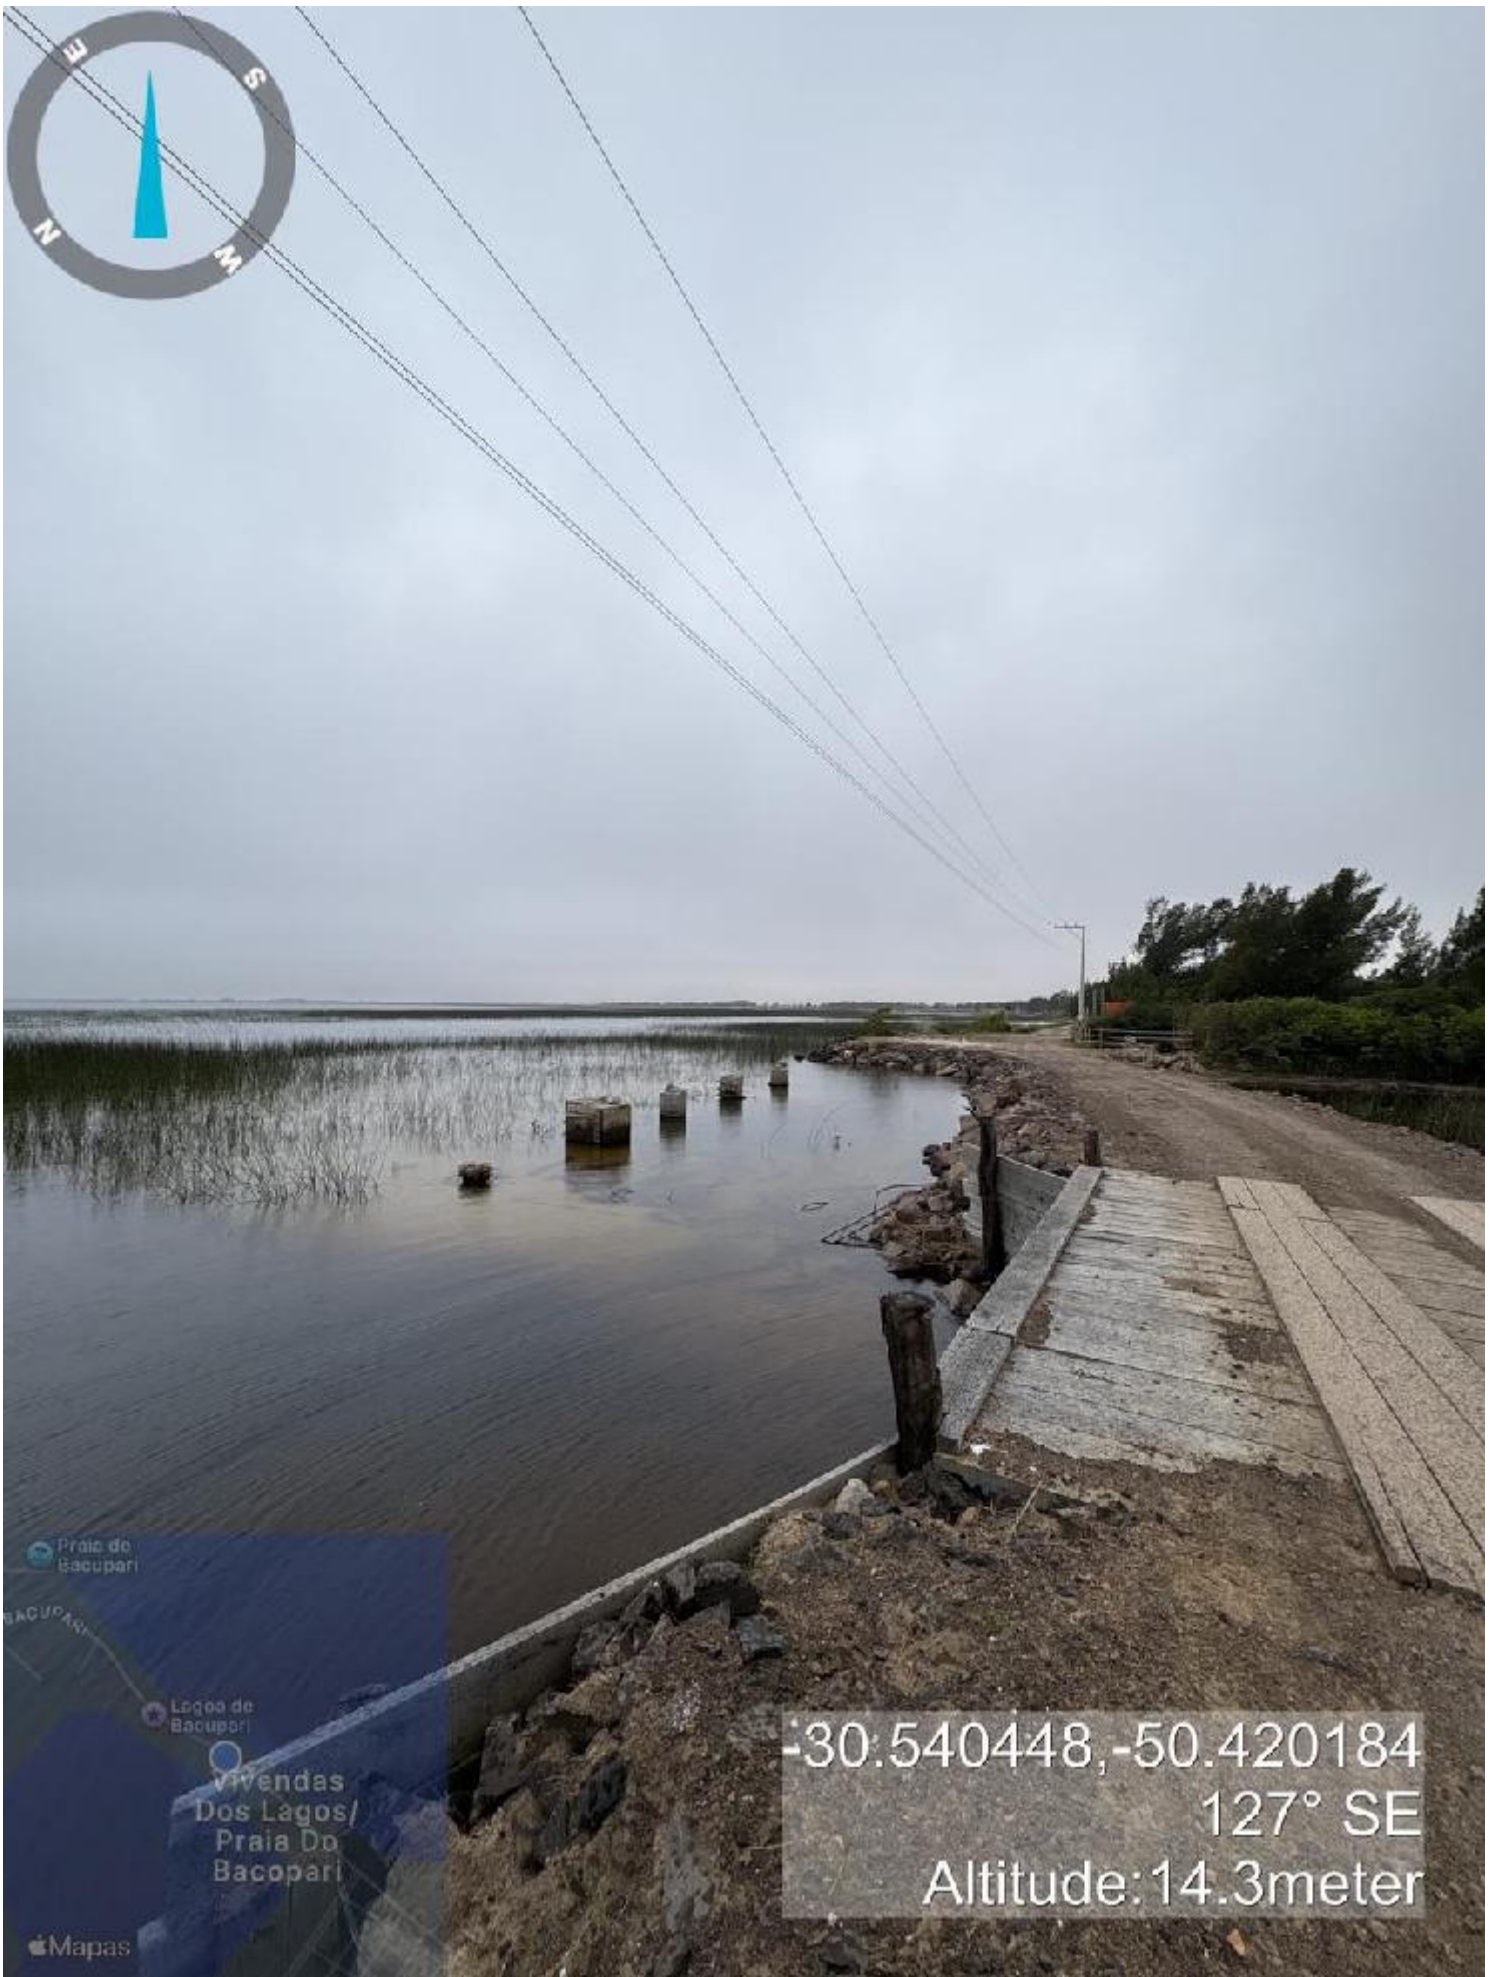
Foto atualizada de 17/10/25. Acesso provisório reconstruído. Restos da estrutura da ponte existente submersa

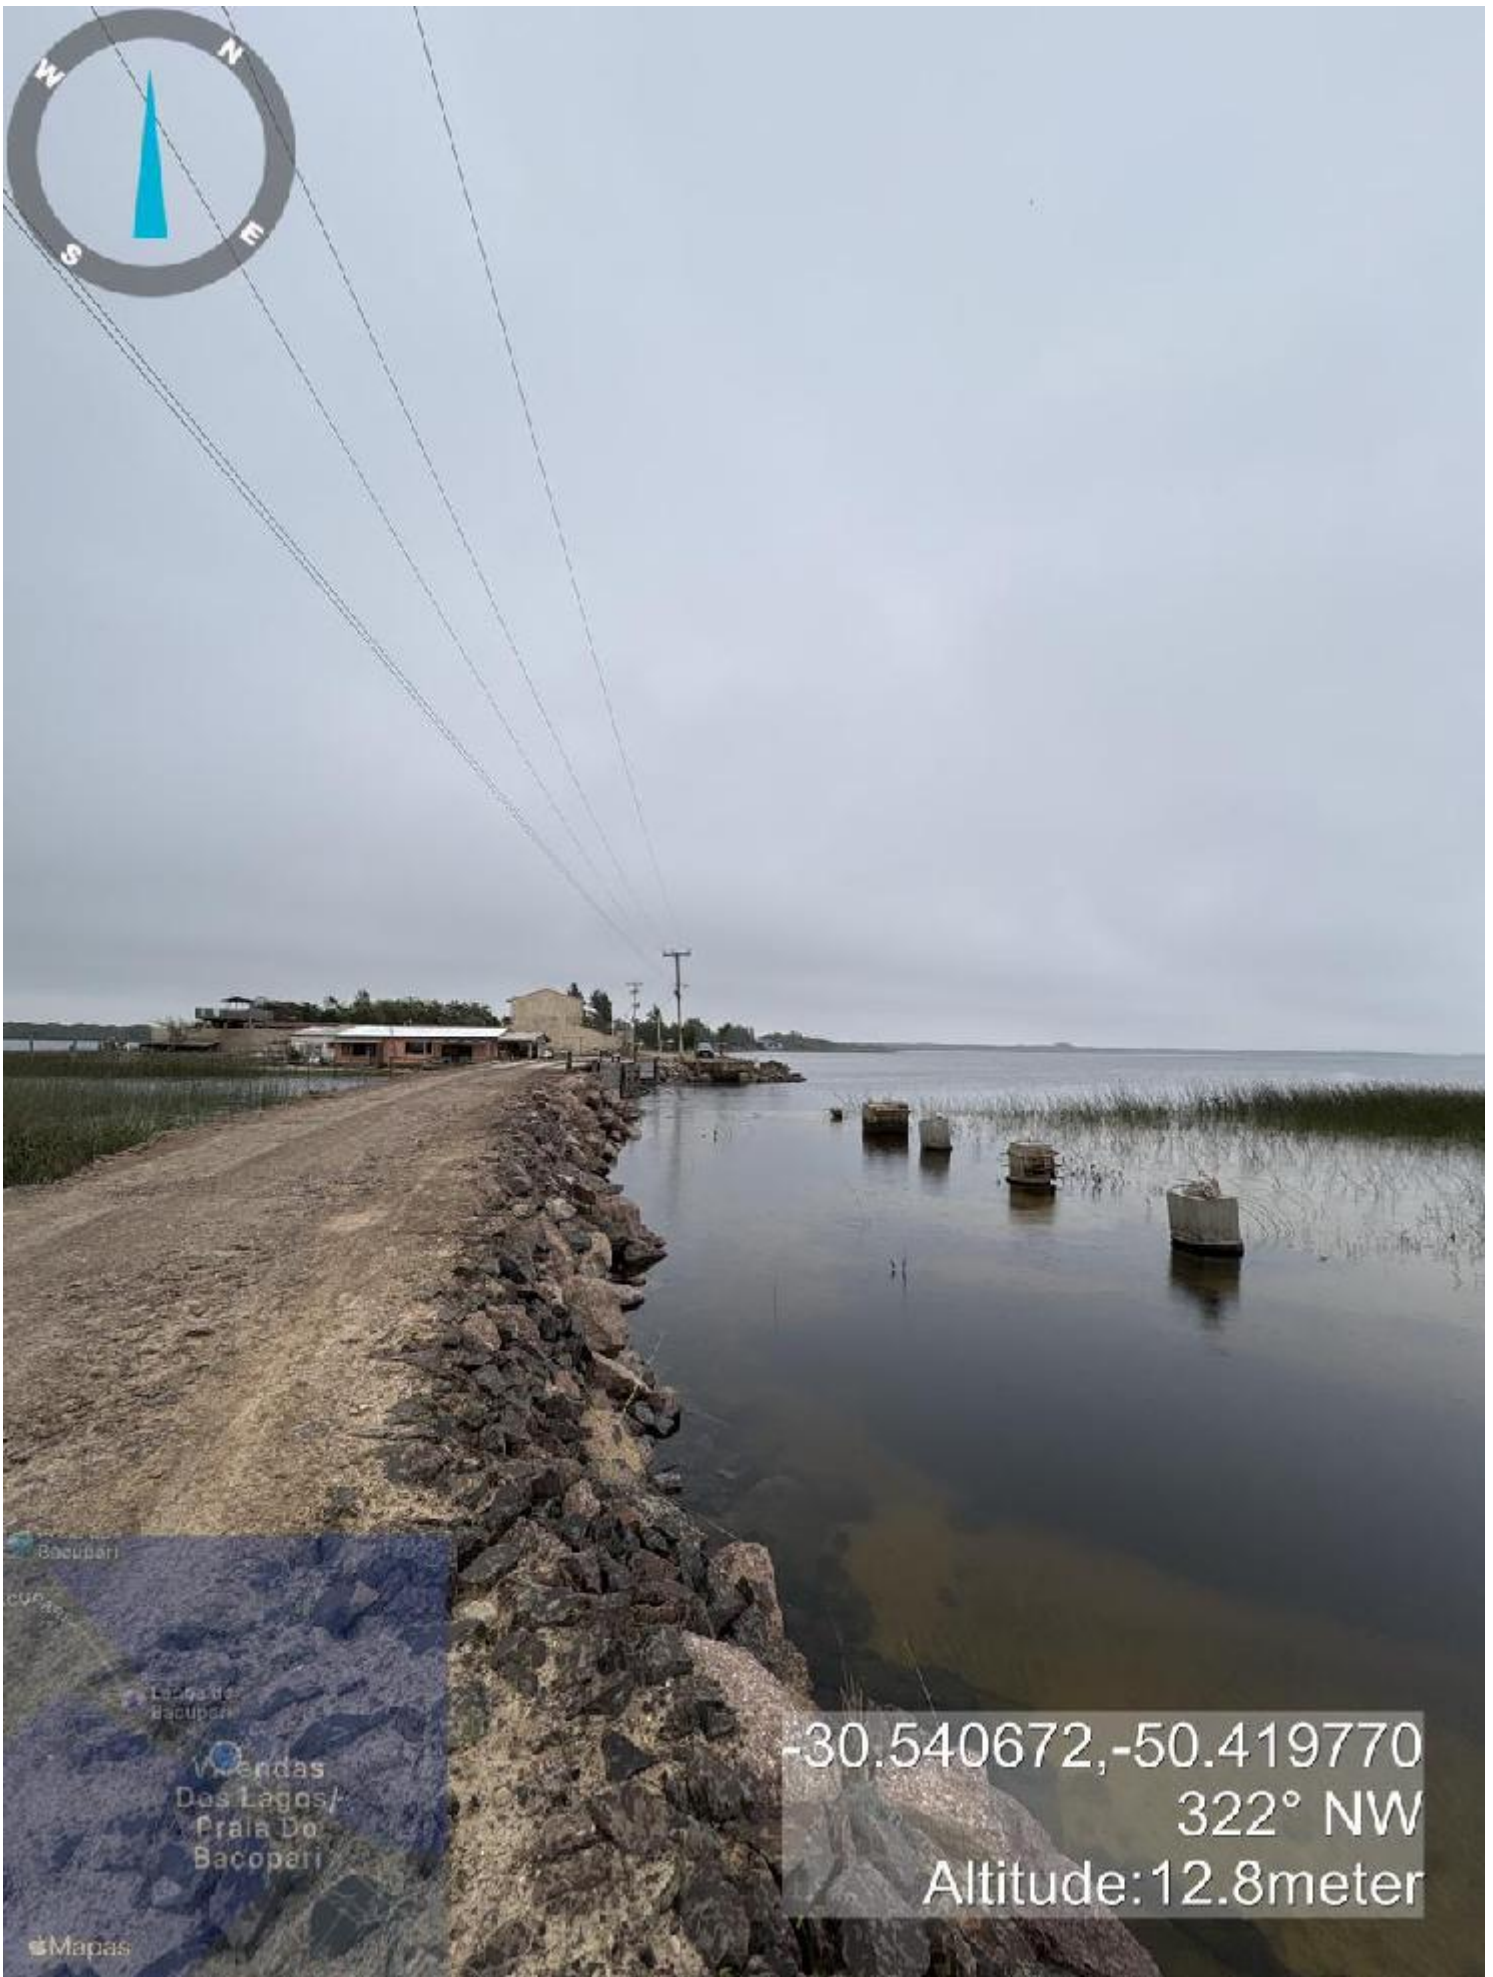
Foto atualizada de 17/10/25. Acesso provisório reconstruído. Restos da estrutura da ponte existente submersa
